COMUNE di CICALA

PIANO STRUTTURALE COMUNALE DOCUMENTO PRELIMINARE

RELAZIONE: STUDIO E RILIEVI SU IMMOBILI DI PARTICOLARE PREGIO

RELAZIONE AMBITO STORICO PSC COMUNE DI CICALA

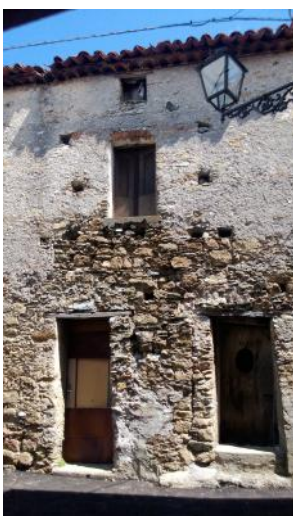
Figura 6

della stessa, per permettere l'accesso e consentire un'adeguata illuminazione dei vani interni, (Figura 6). Dalla porta di ingresso si accede all'interno dell'edificio tramite una scaletta molto modesta. Nei prospetti sono presenti le buche portaie usate per alloggiare nello spessore dei muri portanti i pali delle impalcature per completare le costruzioni; alcune di esse ospitano delle edicole votive.

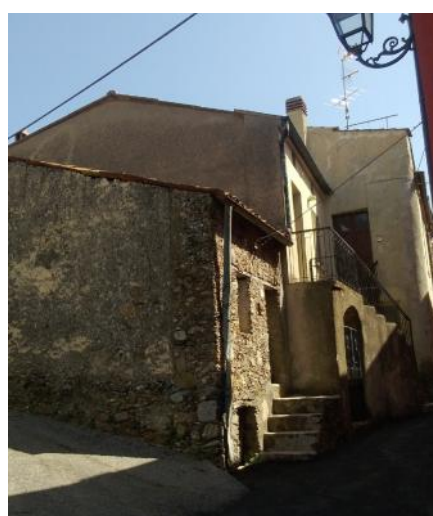
Figura 5

Le strutture in elevazione sono generalmente in muratura di pietra e muratura mista con frammenti di laterizio e pietra verde di Gimigliano a faccia vista, e in alcuni casi rifinita sulla superficie con l'intonaco probabilmente colorato con terre naturali (fig.5), non mancano casi frequenti di strutture in c.a. Le facciate principali presentano delle bucatore, quali una porta di ingresso e in una finestrella posta a lato

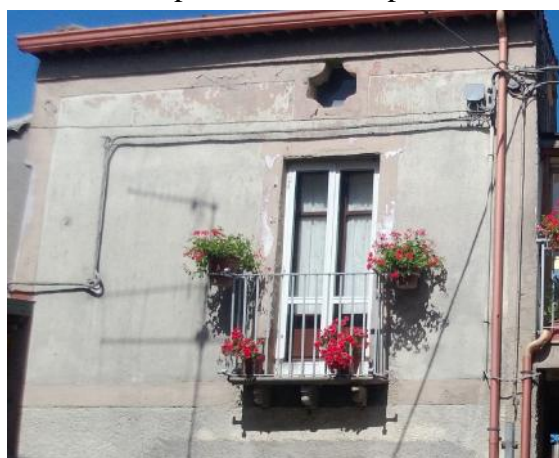
Figura 9

sottotetti delle coperture a falde permettono di contenere un soppalco, un tempo utilizzato come camera da letto o deposito, dove l'arieggiamento e illuminazione era garantita da piccole aperture, ancora presenti nelle facciate esterne, che assumono diverse forme e proporzioni rappresentandone un aspetto peculiare dell'intero centro storico (Figura 9-10). Dai manti in coppi rossi delle coperture a falde spiccano i

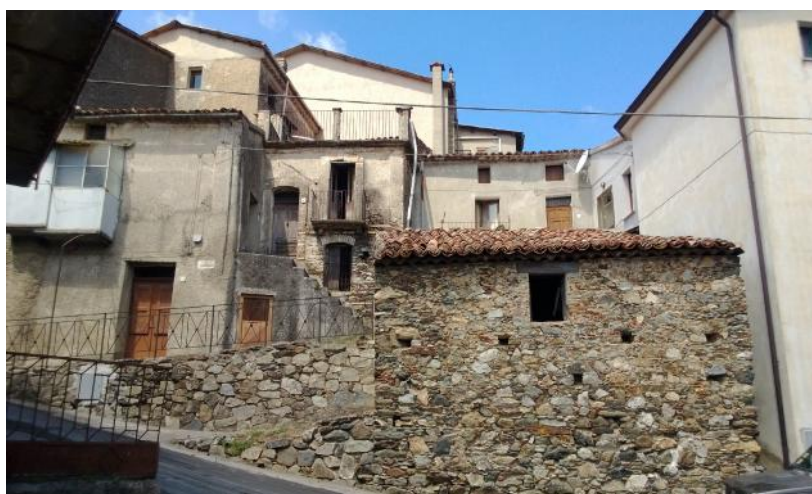
Figura 8

Le strutture di copertura sono generalmente a uno o a due falde e a padiglione, con struttura portante lignea e manto in coppi di argilla. In alcuni casi sono presenti delle coperture piane utilizzate anche come terrazzi che si sostituiscono ai tetti generando

coperture anche miste (Figura 08).

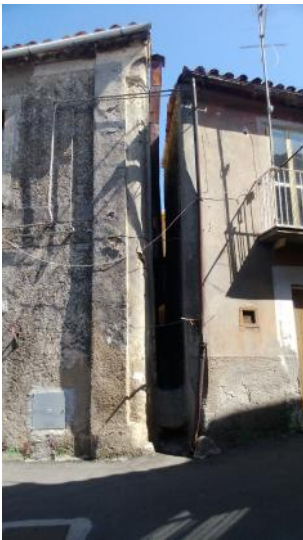
Figura 11

sbalzo dalla muratura (Figura 12). Si è riscontrato un caso in cui i muri perimetrali non sono stati edificati in aderenza, ma si aveva cura di interporre fra di essi un piccolo passaggio non più largo di un metro e mezzo che, probabilmente, aveva la funzione di favorire il deflusso dell’acqua senza interferire sulla salubrità delle costruzioni (Figura 11).

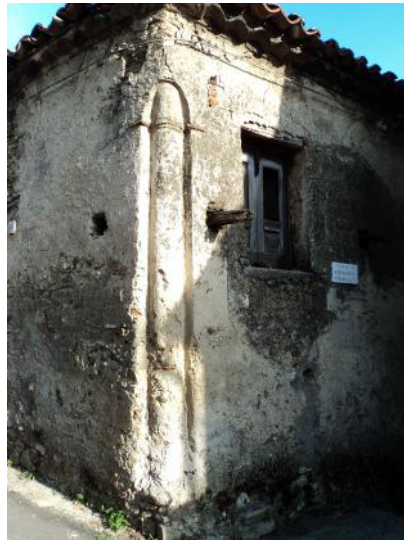
Figura 12

Smaltimento acque meteoriche. è spesso risolto con sistemazioni di fortuna per far fronte alla scarsità di suolo libero. Sono frequenti le soluzioni di smaltimento con semplice oggetto del manto di coppi oppure con uno o più filari di tegole disposti alla “cappuccinesca”, o con gronda esterna, realizzata in tegole cave o canale di cemento e p.v.c (nelle soluzioni più recenti), nello spessore del muro o in oggetto su supporti di ferro o di legno a

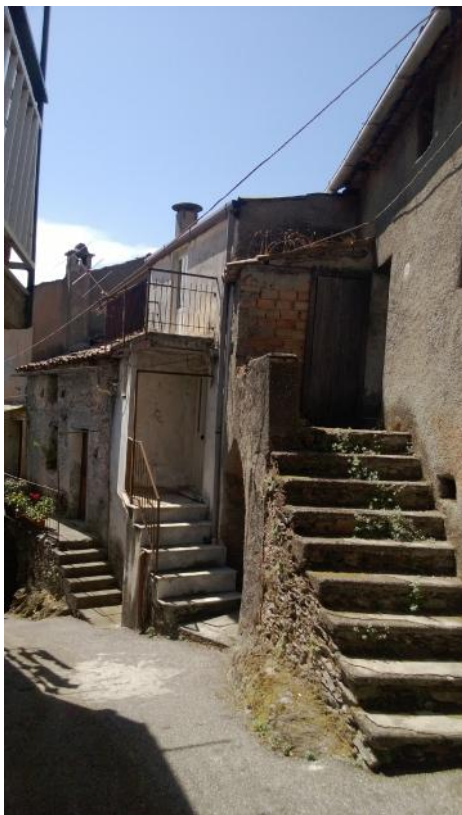
Figura 13

Scale esterne gli esemplari più antichi sono realizzati in un'unica rampa con gradini monolitici lapidei poggianti su muratura di riempimento, mentre, le costruzioni più recenti hanno una struttura in c.a. Molte sono le case realizzate a tipologia profferlo con scale poste all'esterno per consentire l'accesso al livello superiore (Figura 13).

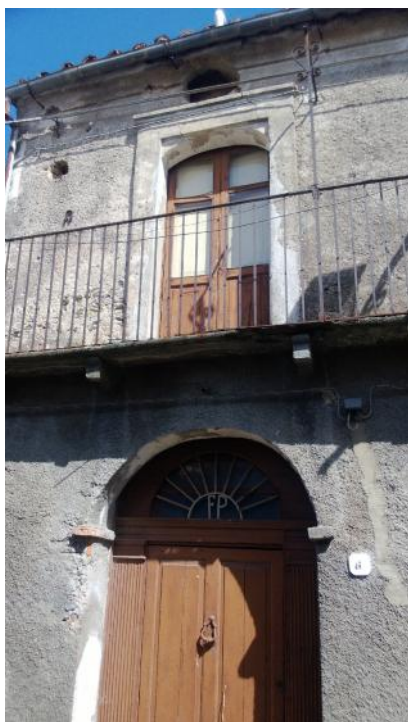
Figura 15

Per quello che è stato possibile osservare, sia le porte che le finestre sono realizzate con stipiti in pietra e in laterizi pieni e l'architrave realizzato o con trave lignea o con arco ribassato in laterizi. Le porte di ingresso sono provviste di soglia in pietra leggermente rialzata per isolare l'interno dell'abitazione dalle intemperie esterne (Figura 16). Sono presenti porte con arco a tutto sesto avente, a volte, i conci di imposta e di chiave in sovra squadro rispetto a quelli contigui. I sopra luce, inseriti per illuminare e talvolta anche per arieggiare i vani, sono dotati di telaio in legno e vetro, generalmente

protetti da una rosta metallica a motivi decorativi di varia natura che talvolta diventava elemento di riconoscibilità con l'inserimento delle iniziali del proprietario (Figura 15).

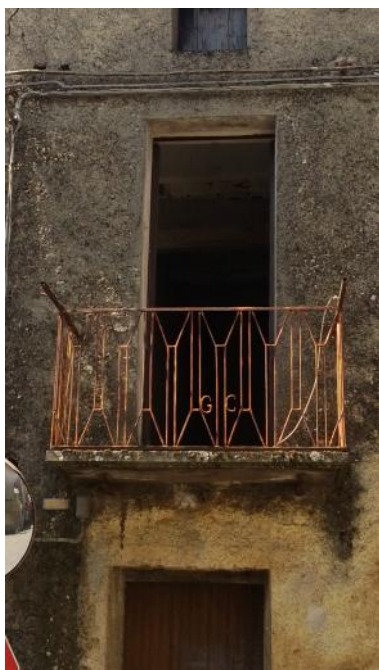
Figura 18

I balconcini hanno ringhiere generalmente realizzate in ferro battuto incastrato nella muratura e sono caratteristici per i loro portavasi, consistenti in un unico anello in ferro e sia perché all'interno di esse spesso si riscontrano delle lettere che

probabilmente corrispondevano alle iniziali dei nomi del proprietario (Figura 18).

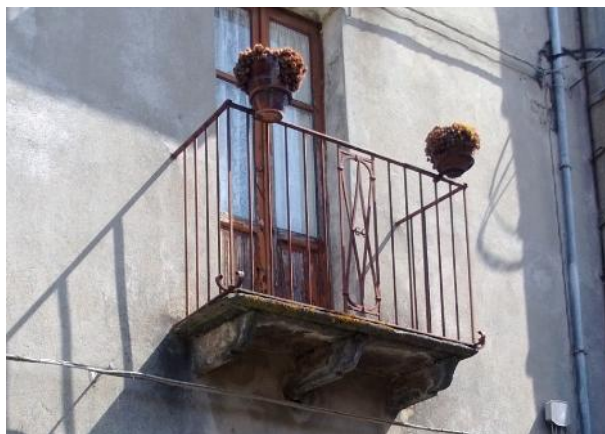
Figura 17
calpestio.

Balconi Essi possono essere divisi in due categorie: balconi con mensole e balconi a "petto". Nei balconi più antichi le mensole sono ricavate da un concio in pietra squadrato di forma parallelepipedo di semplice lavorazione incastrata nel muro e sporgente a sbalzo per sostenere le lastre che formano il calpestio della parte esterna del balcone, non mancano mensole in c.a. ad imitazione di quelle in pietra (Figura 17).

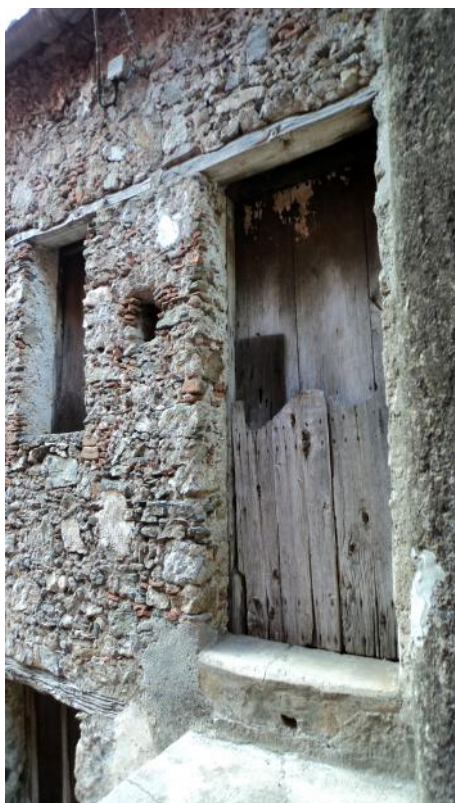
Figura 19

Serramenti e chiusure le bucatore di molti edifici sono provvisti di serramenti, alcuni ancora funzionanti anche se in pessimo stato di conservazione, sono realizzati interamente in legno con i meccanismi di aperture e cerniere in ferro. Le porte più antiche sono particolari nella loro semplicità: costituite da due ante, realizzate con un tavolato. La prima anta, ha la vera funzione di porta mentre l'altra è anteposta alla prima ed è posizionata nella parte inferiore e consiste in una mezza porta apribile che arriva a metà uscio, generalmente era sempre chiusa quando la porta grande era aperta impedendo la vista interna dell'abitato ma permettendo l'aerazione e l'illuminazione dalla parte superiore. Anche gli infissi delle finestre sono in legno, munite di scuretti con apertura all'interno, incernierati direttamente sul telaio mobile dell'infisso. (Figura 19)

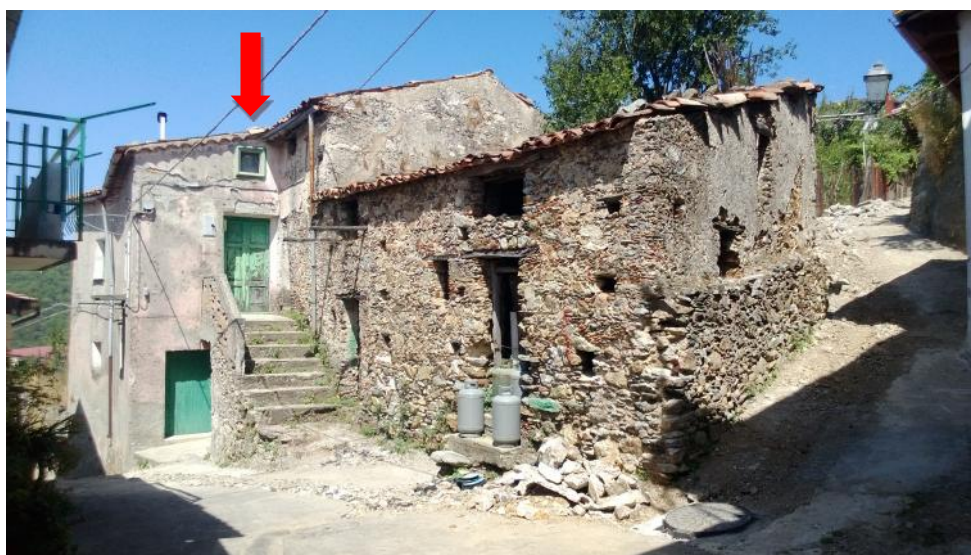
Figura 21

Icone votive Addentrandosi nei vicoli del centro storico su alcune facciate, generalmente in corrispondenza della porta di accesso dell'abitazione, è possibile ammirarne alcune di forma e dimensione varia (Figura 21). Realizzate con materiali

poveri, mattoni pieni e legno con funzione prevalentemente religiosa, segno della devozione degli abitanti. Hanno anche

una funzione estetica decorativa, in quanto, con il loro alternarsi di pieni e di vuoti, con le decorazioni, i dipinti, riscattano la modestia dell'impianto architettonico e delle facciate (Figure 20-21-22-23).

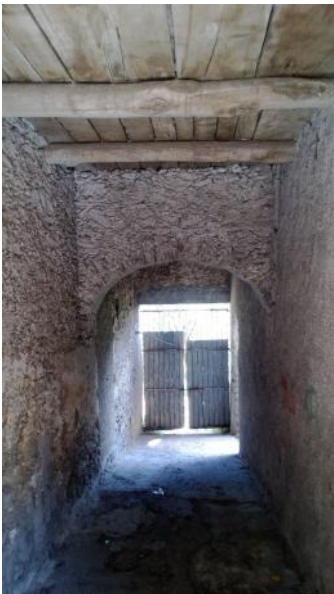
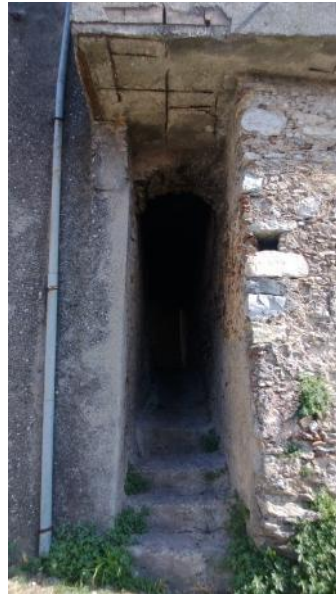
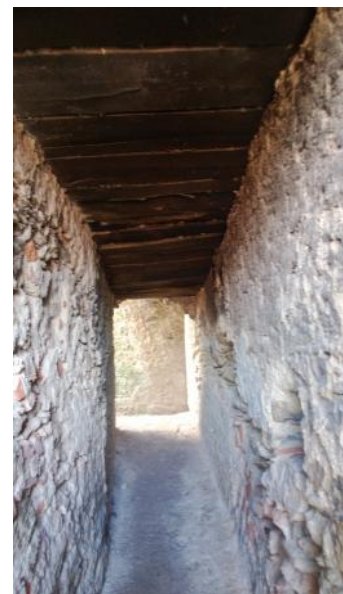
Le abitazioni più antiche non hanno una propria area di pertinenza ma condividono con altre case uno spazio libero antistante, il cortile, sede di gran parte dell'attività lavorativa e della vita di relazione dei nuclei residenti. Le casette sono messe in comunicazione con tutte le parti dell'abitato attraverso i vicoletti, alcuni di essi sono dei sottopassaggi, elementi peculiari dell'intero contesto urbano, realizzati per lo più in muratura mista, attraversandoli si può osservare la struttura portante dei solai in legno delle abitazioni sovrastanti (Figure 24-25-26).

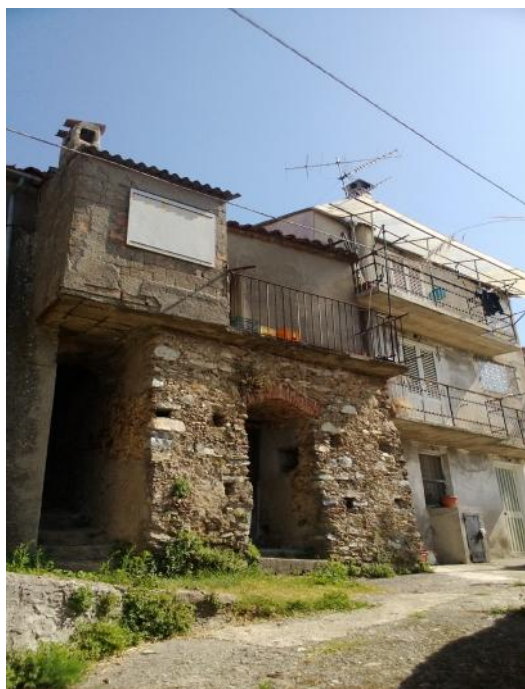
Figura 27

Il principale fattore di degrado è quello ambientale e antropico, che si rivela tanto nel deterioramento dei materiali, sistemi costruttivi e delle facciate esterne del patrimonio storico, quanto nella profonda alterazione delle tipologie originarie (Figura 27).

Le prime analisi hanno messo in luce un degrado architettonico e formale di gran parte dell'abitato, caratterizzato soprattutto dalla presenza di numerose superfetazioni, da sensibili variazioni estetiche dovute, principalmente, ad interventi edilizi non appropriati. Nonostante gli interventi edilizi non idonei e l'abbandono di alcune unità abitative il centro rappresenta ancora oggi la memoria storico-identitaria del comune di Cicala, di indubbe potenzialità. Gli edifici realizzati in muratura necessiterebbero di interventi di manutenzione straordinaria ed alcuni casi di manutenzione ordinaria. Questi aspetti rilevati mettono in evidenza il risultato di una cattiva manutenzione che, nel tempo, ha favorito il sovrapporsi di strutture, forme, finiture, materiali e colori che hanno alterato la compagine costruita e che necessitano di interventi di recupero e valorizzazione per restituire l'immagine storica all'abitato .

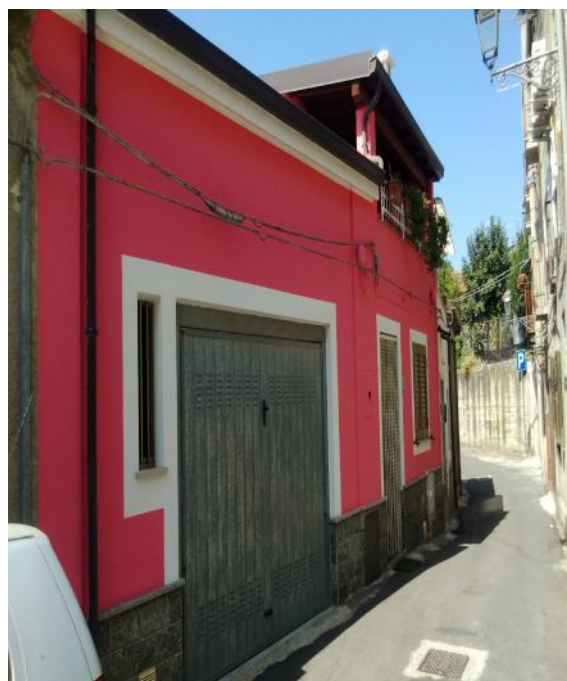
Figura 28 con la presente fotografia si evidenzia che nel ripristino delle facciate il colore utilizzato non è compatibile con i colori tradizionali dell'ambito storico di appartenenza

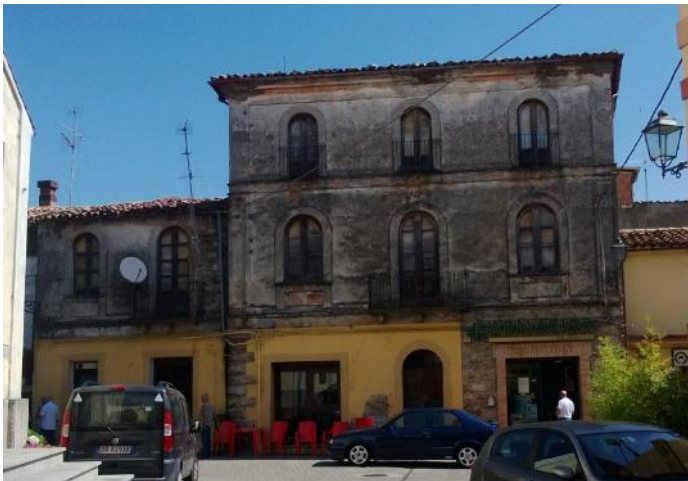
Figura 33

marcapiano. La parte sommitale dell'edificio termina con un lineare cornicione di gronda. Il piano terra è costituito da locali adibiti ad attività commerciale con le bucaure di forma rettangolare. Al piano terra sono stati effettuati opere di ristrutturazione modificandone il colore originario, mentre nei restanti piani è ancora possibile osservare l'intonaco originario. I piani superiori presentano fenomeni di degrado da dilavamento con conseguente perdita del colore dell'intonaco aumento dell'umidità e presenza di muschi e licheni, che ne deturpano l'aspetto generale. La copertura è a falde con manto in coppi. Nel complesso l'edificio si presenta in uno stato mediocre di conservazione.

6.1 Palazzo Giuseppe Tallarico (Figura 33)

l'edificio in oggetto è prospiciente sulla piazza G.Tallarico. Il corpo di fabbrica è costituito, in alzato, da tre piani fuori terra, le aperture sono in asse con quelle del piano inferiore, dotate di cornice leggermente in rilievo rispetto al piano di facciata, sia le finestre e le porte finestre sono ad arco a tutto sesto, anche l'accesso avviene attraverso un portale ad arco a tutto sesto. I

balconi sono sorretti da mensole, mentre le modanature sottolineano e danno rilievo al

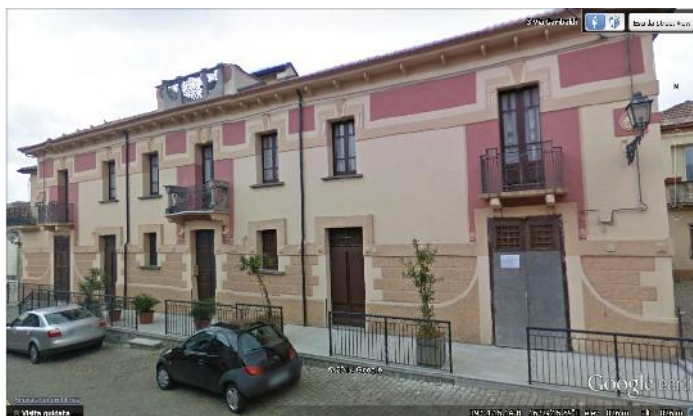
Figura 34 Fonte: google earth

6.2 Palazzo Esposito (Fam. Amalfitani) ora Talarico Pietro (Figura 34)

calpestio della parte esterna del balcone, la ringhiera è composta lateralmente da elementi pieni alternati da ringhiera, mentre frontalmente il parapetto è interamente in ferro battuto ornamentale.

I prospetti del palazzo risultano decorati con cornici e linee stilizzate che arricchiscono ed evidenziano gli elementi architettonici dell'edificio. Questi decori sono protetti dalla sporgenza a sbalzo della copertura che delineano le modalità costruttive del tetto, in quanto essa è realizzata prolungando gli elementi portanti oltre la facciata. Il tetto è a falde con manto in coppi.

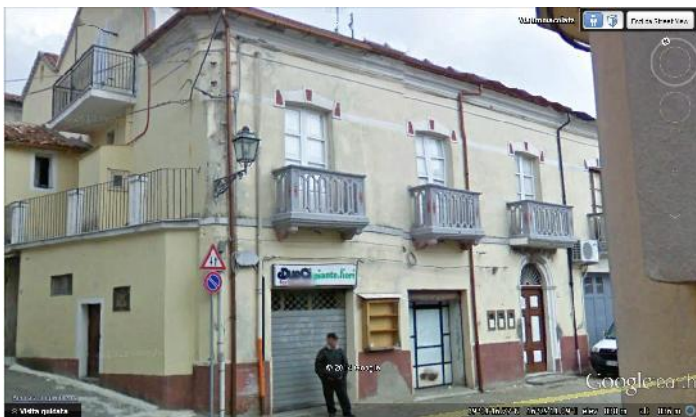
Figura 35 Fonte: google earth

e cls di semplice lavorazione. Recenti interventi, operati per necessità di manutenzione, probabilmente hanno apportato mutamenti della configurazione originaria soprattutto nelle facciate laterali. Il piano inferiore viene attualmente utilizzato per attività commerciale. La copertura è a falde con il manto in coppi.

6.3 Palazzo Astorino l'edificio in oggetto è prospiciente sulla piazza S.Giacomo (Figura 35). Il corpo di fabbrica è costituito, in alzato, da due piani fuori terra con le aperture in asse tra loro, l'accesso avviene attraverso un portale ad arco a tutto sesto. La parte superiore delle porte finestre dei balconi sono arricchite da cornici decorative leggermente in rilievo. i balconi sono sorretti da mensole a sbalzo con parapetti delineati da elementi pieni di ferro

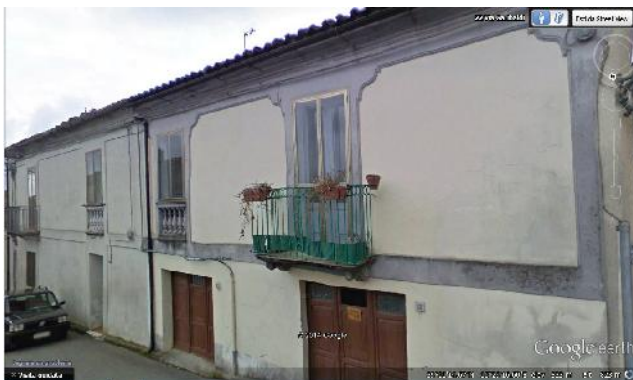
Figura 37 Fonte: google earth

6.4 Palazzo Gigliotti ora in parte Astorino: il palazzo è ubicato sulla via Garibaldi, da cui si accede all'interno attraverso una piccola porta di forma rettangolare (Figura 37). Il corpo di fabbrica è costituito, in alzato, da due piani fuori terra. Le aperture del piano inferiore e quelle del piano superiore sono in asse tra loro e sono ornate da cornici leggermente in rilievo rispetto al piano di facciata.

Anche le linee architettoniche di questo edificio richiamano lo stile Liberty. La copertura è a falde con manto in coppi.

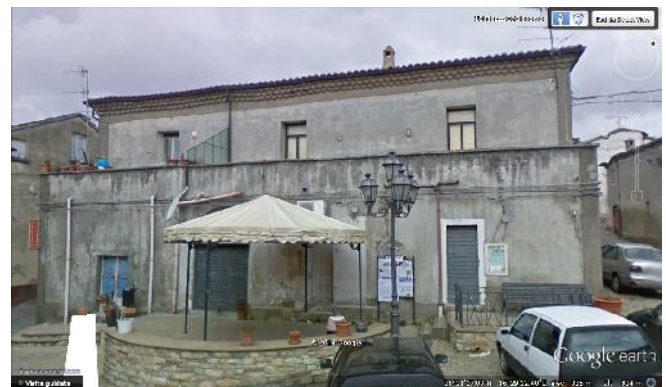
Figura 36 Fonte: google earth

6.5 Palazzo Cigala: antica residenza del principe Carlo Cigala, è prospiciente sulla piazza S.Giacomo, allo stato attuale si presenta completamente trasformato da interventi posteriori (Figura 36). L'edificio è a due piani fuori terra di forma rettangolare e la facciata principale è simile ai palazzotti descritti precedentemente con le bucaure del primo e secondo livello in asse tra loro. Il corpo del piano terra è più esteso rispetto al primo piano e parte della copertura piana diventa terrazzamento di affaccio del primo livello. La facciata è rifinita con l'intonaco grigio lasciato a vista senza tinteggiatura e non si rilevano decori architettonici tranne che nel cornicione sommitale

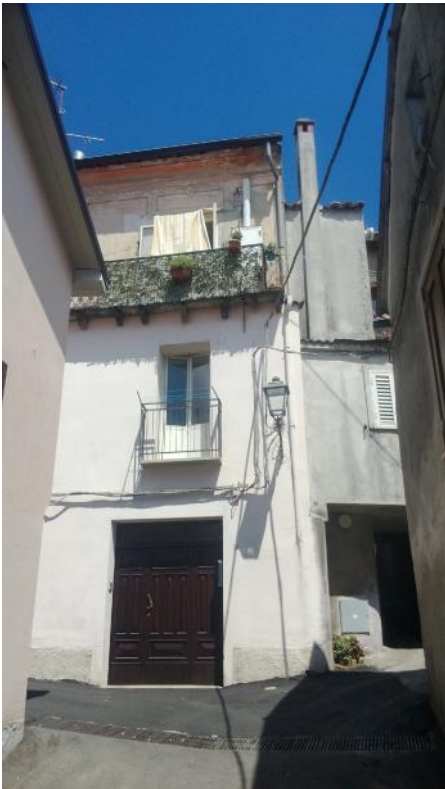
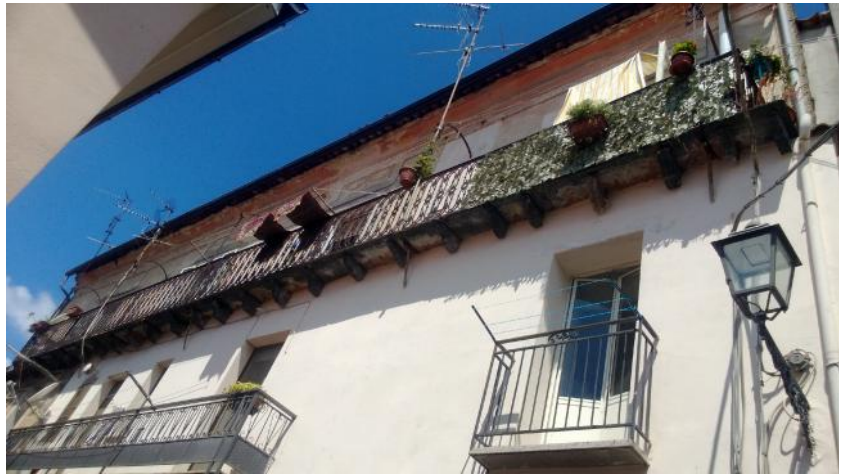
mensole sottostanti in pietra e decori e il coronamento sommitale della copertura è rifinito da un cornicione a rilievo decorato. Il tetto dell'edificio, come gli altri palazzotti, rilevati si presenta a falde con manto in coppi (Figura 38-39)

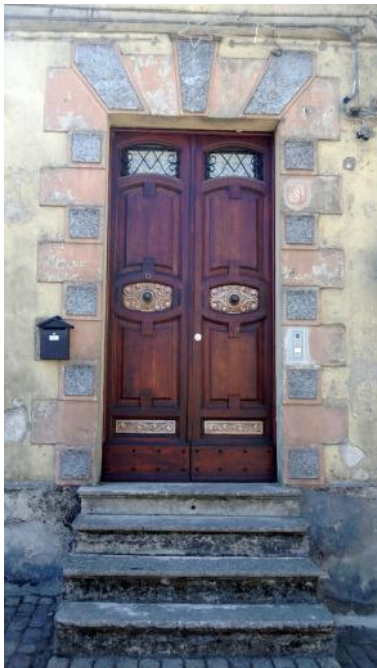
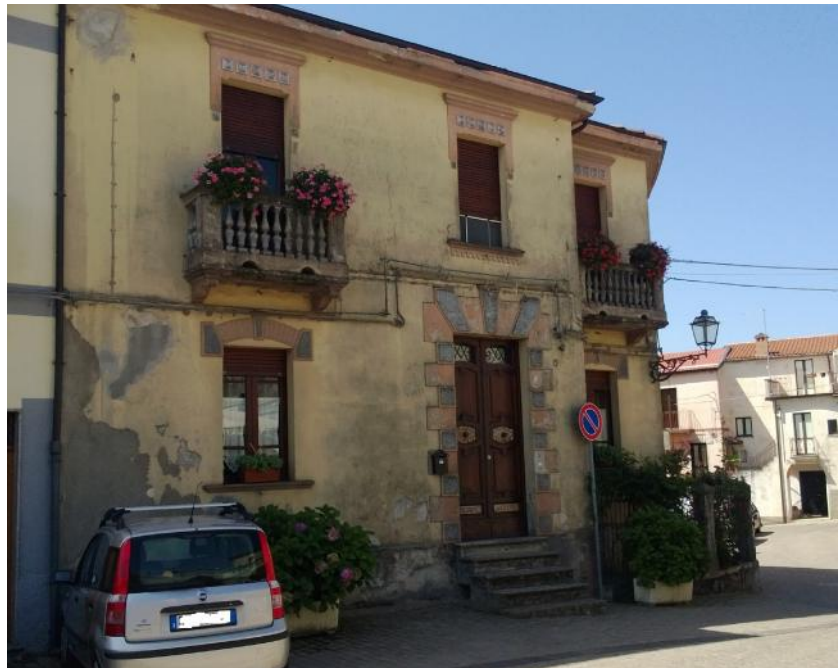
6.7 Palazzo Voci: è prospiciente sulla piazza S. Giacomo, si estende in altezza su due livelli fuori terra e presenta una forma regolare in pianta. Si accede attraverso un portone di forma rettangolare decorato con conci lapidei che lo incorniciano, disposti in modo tale da creare un'alternanza cromatica; le finestre e porte finestre presentano la medesima forma rettangolare del portone e sono contornate da una cornice leggermente in rilievo rispetto al piano di facciata. I balconi, di particolare pregio nella rifinitura sono sorretti da mensole, con i parapetti realizzati da elementi pieni stilizzati in ferro e cls. La sommità dell'edificio presenta un cornicione rifinito da una leggera scanalatura; il tetto è a falde con manto in coppi (Figure 40-41)

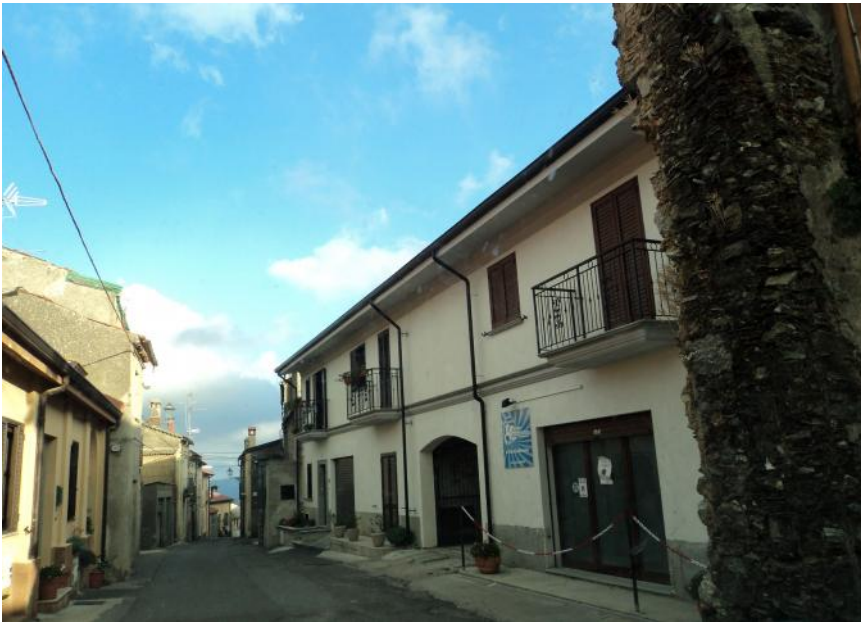
Figura 42

6.8 Palazzo Mancusi era situato lungo la via Garibaldi (Figura 42), da notizie acquisite in loco si presume che in passato sia stato adibito a sede Municipale. Di esso non ne rimane più traccia se non un muro portante in pietra che era condiviso con l'edificio adiacente e un'immagine fotografica dei resti del palazzo prima della sua demolizione (Figura 43).

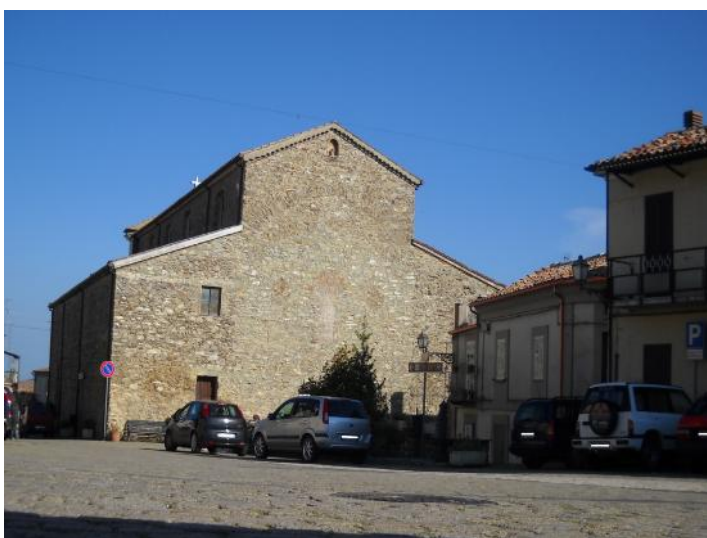
Figura 45

architettoniche. Osservando la facciata Nord della Chiesa, ancora oggi si notano le linee verticali della navata di sinistra e quella della sopraelevazione del tetto edificate successivamente. (Figura 45)

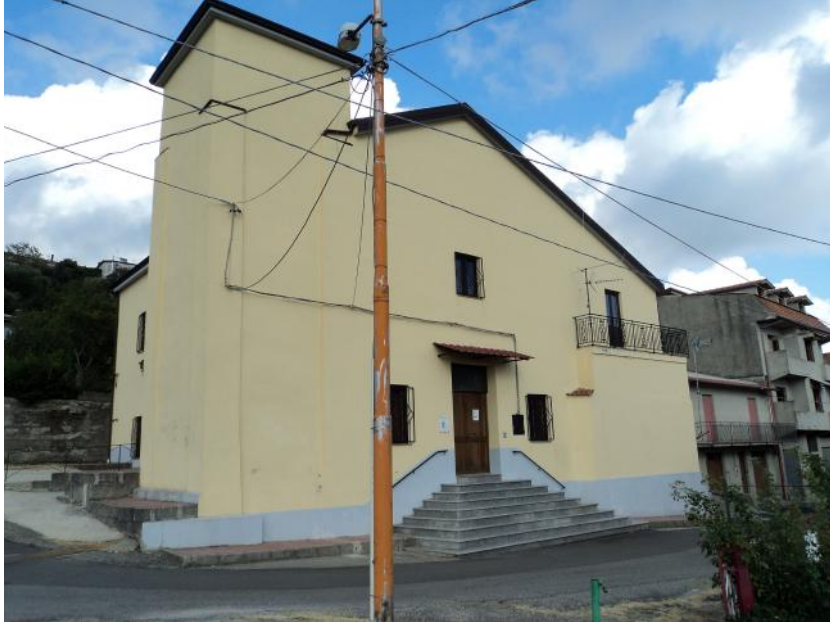
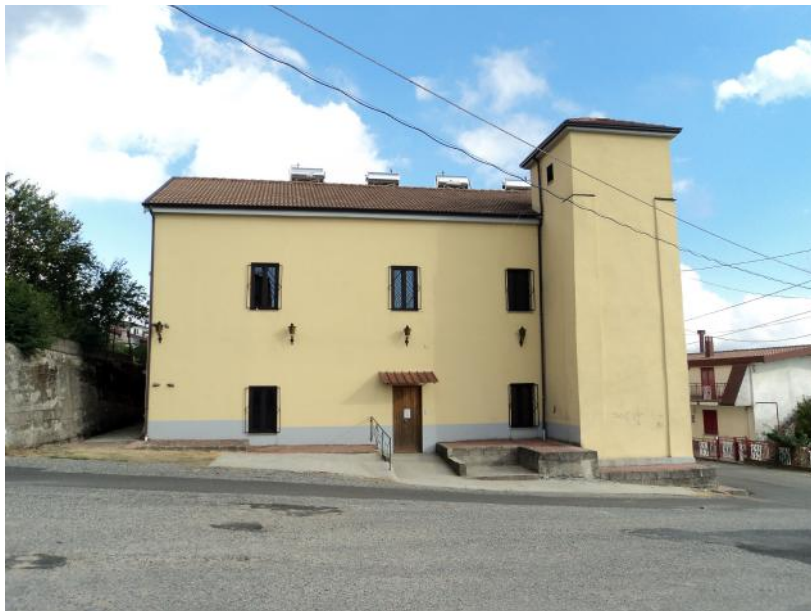
Alla fine del 600, con l'aumento della popolazione di Cicala, la chiesa madre dell'Immacolata fu considerata piccola per contenere i fedeli per tanto venne costruita una nuova chiesa più grande al centro del paese. Mentre l'antica chiesa, anziché essere demolita, fu utilizzata per accogliere diverse funzioni tra cui un centro sociale e successivamente la guardia medica, perdendo i suoi caratteri architettonici originali. (Figura 52-53)

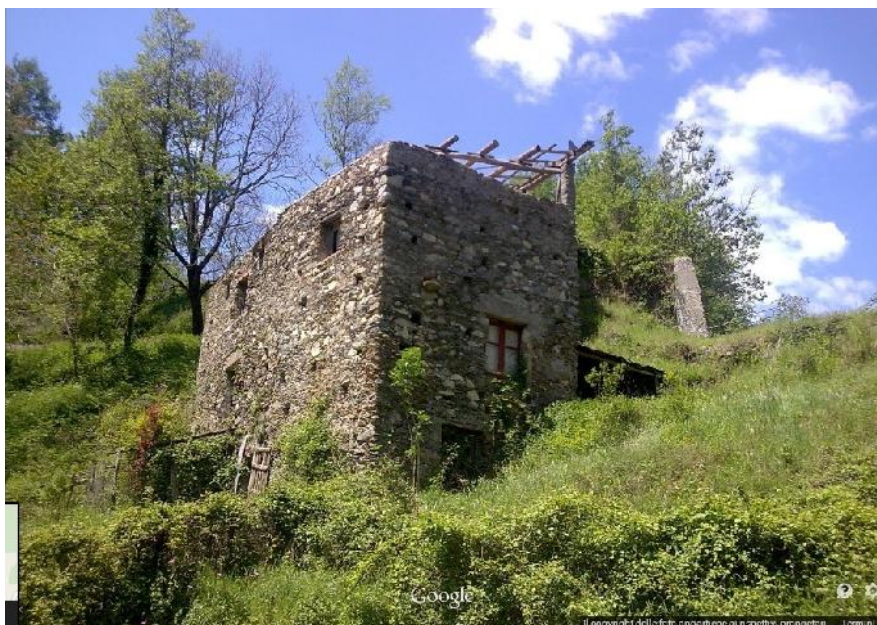
Figura 55 Fonte: Google Earth

7.1 Mulino Talarico in località "Pendio del Mulino" (Figura 55)

Si presume sia stato realizzato all'inizio del 1900. La tipologia d'uso era quello di mulino ad acqua. L'edificio è da molto tempo in disuso e in pessime condizioni di conservazione, malgrado siano stati effettuati interventi blandi di manutenzione. L'edificio è insediato su una piccola porzione di terreno affacciato sul torrente S. Elia. Strutturalmente è composto da tre livelli, il piano terra e il piano primo sono collegati tra di loro da una scaletta in masselli di pietra adagiata sul terreno, posta sul lato sud della facciata dove è ubicato

l'ingresso principale. Nel primo piano venivano, probabilmente, depositati i cereali. Questi attraverso una botola, venivano versati al livello inferiore nella tramoggia che ne regolava il flusso, lento e costante, alla pesante mole (Figura 54). Il livello più basso, seminterrato, con lato sud contro terra, ospitava il

meccanismo di trasmissione necessario per il movimento della mola. Si presume che questa mola fosse collegata, tramite perno verticale e degli ingranaggi, alla grossa ruota provvista di pale, mossa dalla spinta dell'acqua. La ruota poteva girare sia su un asse verticale (in questo caso doveva essere ospitata nel locale più basso) oppure orizzontalmente (in genere, per motivi di ingombro, esterna al fabbricato). La struttura verticale portante in muratura di pietrame di grosso spessore a faccia vista. Le strutture orizzontali sono in legno, ad eccezione del secondo solaio che è composto da putrelle in ferro e c.l.s.

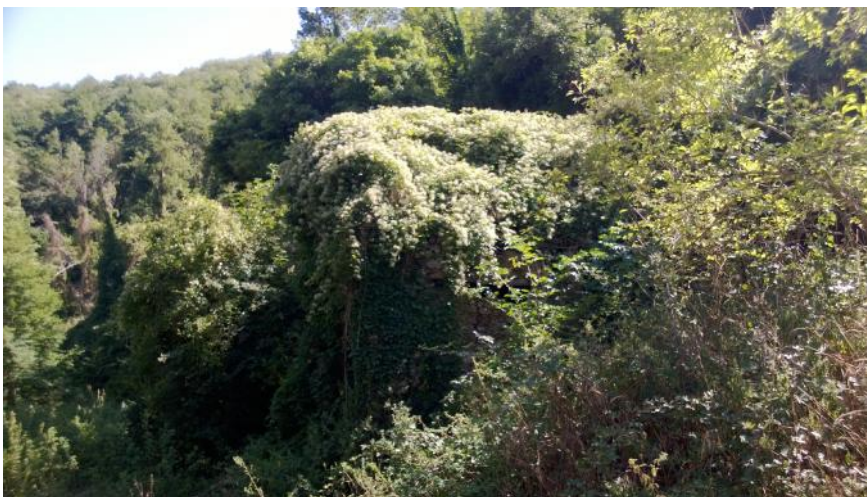
(Figura 57)

si presenta in una condizione di totale abbandono invaso da piante che hanno accelerato il degrado. Si intravede la sua struttura portante in muratura di pietra a faccia vista, costituito da due livelli con solai lignei ormai crollati.

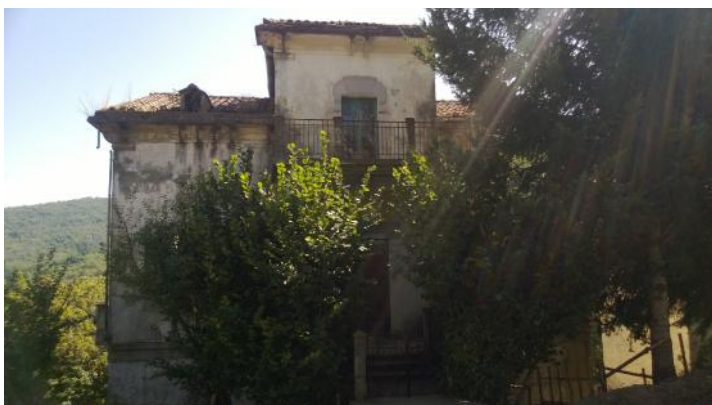
Figura 59

8.1 Casale Mancusi in località "Fosso del Mattino" (figura 59) L'edificio è a quattro piani fuori terra, che si sviluppa in un unico corpo di fabbrica, a forma di parallelepipedo, ed ospita insieme ad alcune delle funzioni principali dell'attività contadina, anche l'abitazione, la cantina, la stalla e il fienile. E' posizionato con l'asse maggiore del corpo di fabbrica, parallelamente alle curve di livello del pendio. Rispetto all'altro casale questa struttura presenta rifiniture e decori architettonici maggiormente ricercati. Il tetto è a falde con manto in coppi e il bordo sommitale è perimetrato da una bordatura con mensole sottostanti in c.a., collegate al paramento murario della facciata esterna. Il fabbricato è inserito in una vasta area agricola di pertinenza in cui sono presenti uliveti e alberi da frutto (Figura 58). All'esterno del casale, posta frontalmente ad esso, si può osservare una struttura architettonica ricercata che contiene una nicchia chiusa da un cancello in ferro, in cui è collocata la statua di una Madonna, e

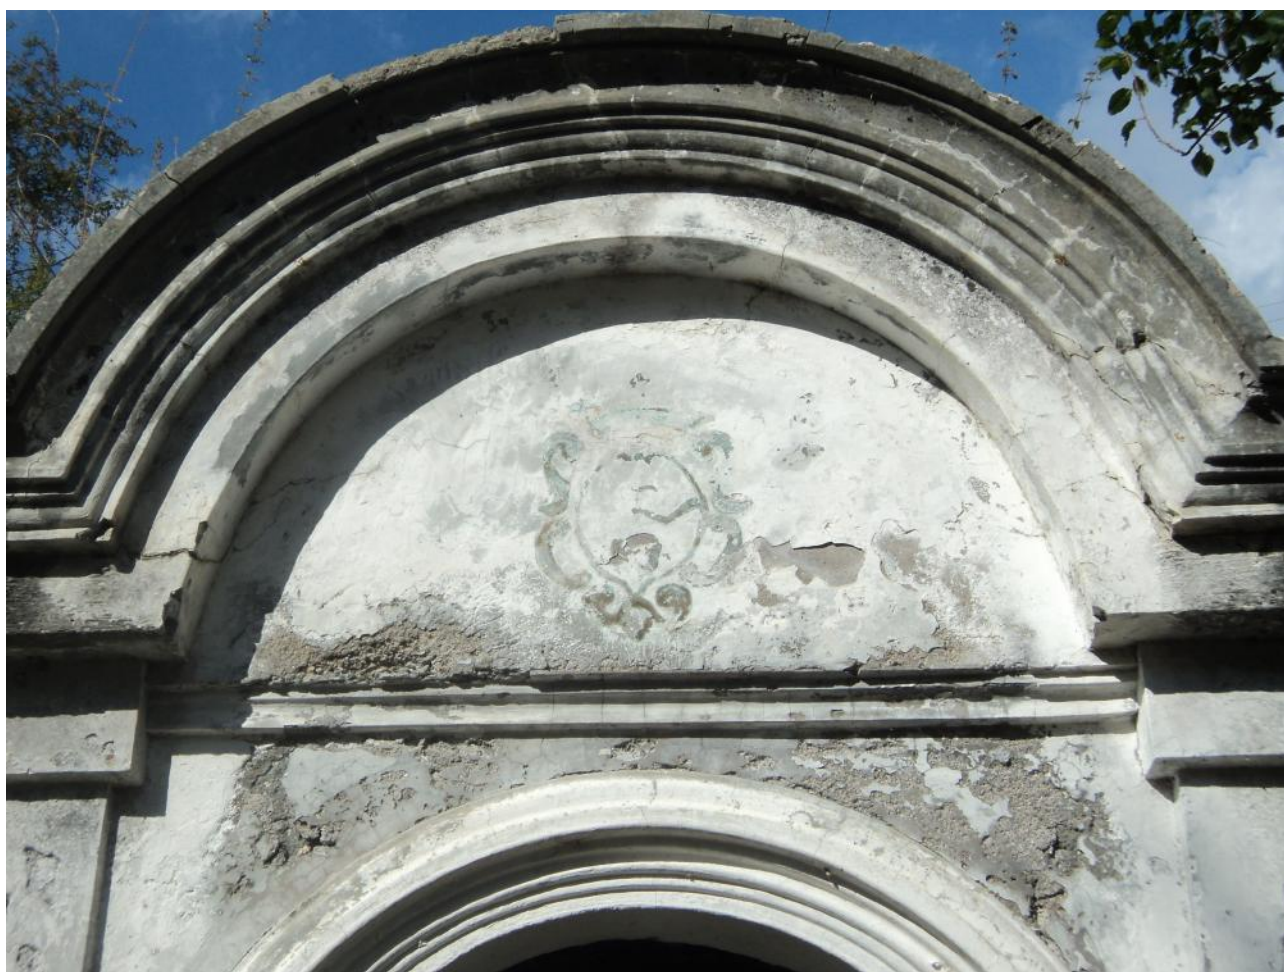
Figura 61

dove sopra all'ingresso si intravede l'affresco sbiadito di un probabile stemma nobiliare (Figura 60-61)

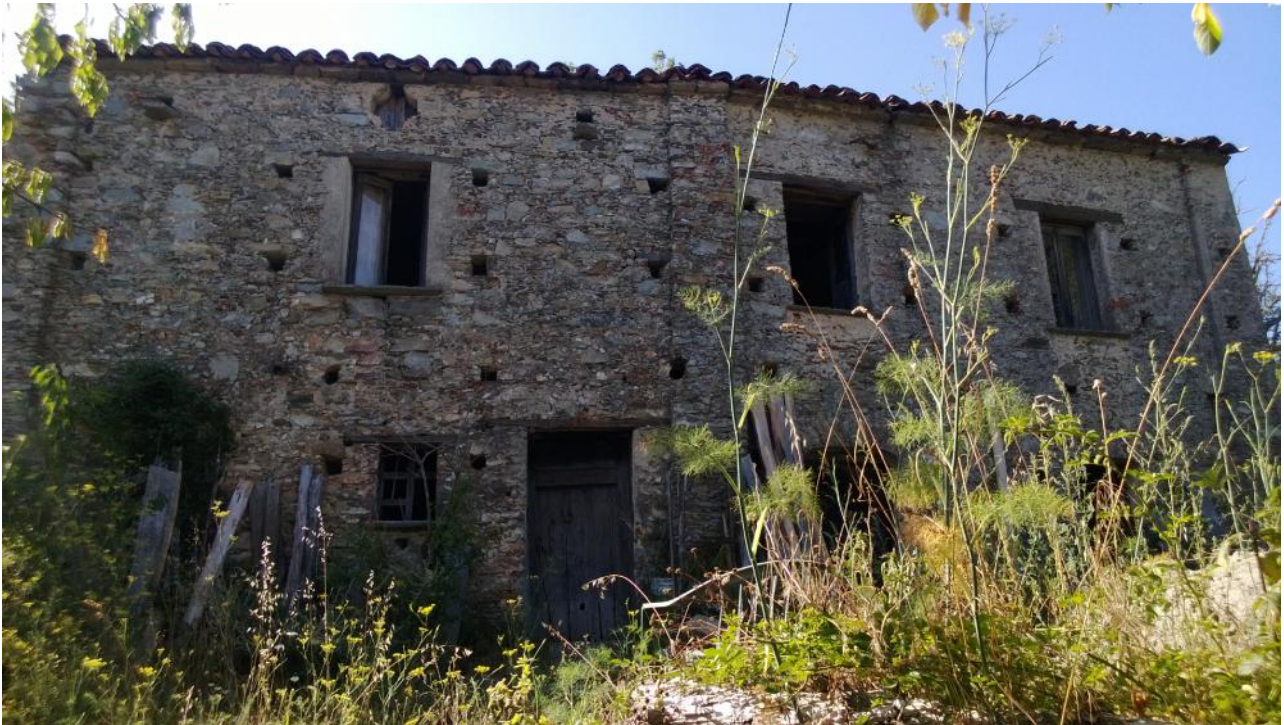
Figura 63

8.2 Casale Le Pera in località “Giardino” (Figura 63)

La forma planimetrica del corpo di fabbrica è rettangolare e si sviluppa su due livelli. Le murature di questo casale sono state realizzate con pietrame irregolare lasciato a vista.. le chiusure dei vani finestra sono a due ante in legno spesso costituite da semplici scuri interni, realizzate con tavole grezze, chiodate su due traverse, una superiore e una inferiore. Nella struttura portante sono presenti numerose buche pontai. L'esterno si presenta con linee architettoniche semplice prive di decori. Lo stato di conservazione è mediocre, il tetto è a falde con manto in coppi. Il fabbricato è inserito in una vasta area agricola caratterizzata da una vegetazione e colture variegata. Il sistema di approvvigionamento idrico era garantito da una vasca di raccolta ancora oggi esistente (Figura 62)
